## Sluizencomplex “Grote Steunbeer” - Diest

Studieopdracht voor de opmaak van een bouwhistorische studie en onderzoek van restauratieopties voor het sluizencomplex “Grote Steunbeer” op de Demer te Diest

Saspoort, Omer Vanaudenhovelaan, Diest

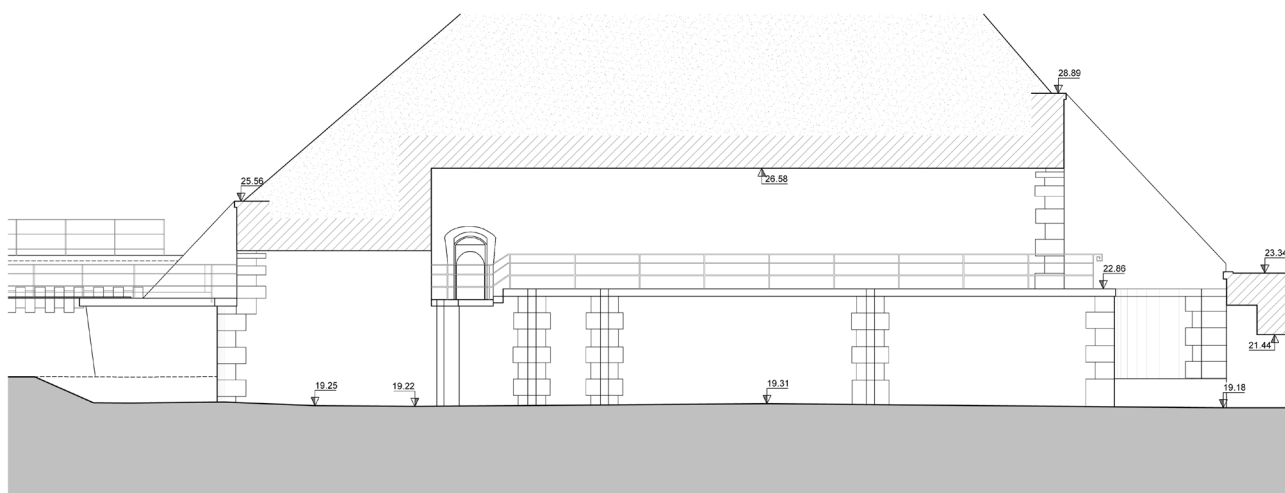
DIEST - GROTE STEUNBEER  
SNEDE B (rechts) - 1/100  
Schadebeeld

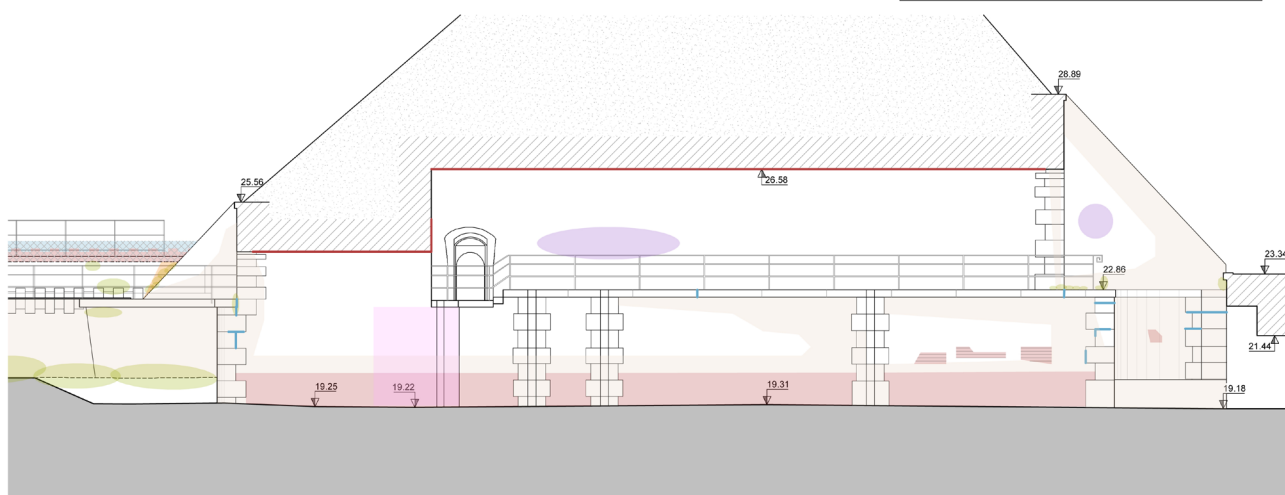
De schematische aanduiding van het schadebeeld is een indicatieve, niet-actieve weergave van de aangetroffen schade bij visuele inspectie ter plekke.
