## Openluchtmuseum Bokrijk - Genk

*bergschuur Zuienkerke - Duiventil Eppegem - schans met woonhuis Beverlo*

Restauratiewerken openluchtmuseum Bokrijk: bergschuur Zuienkerke - Duiventil Eppegem - schans met woonhuis Beverlo

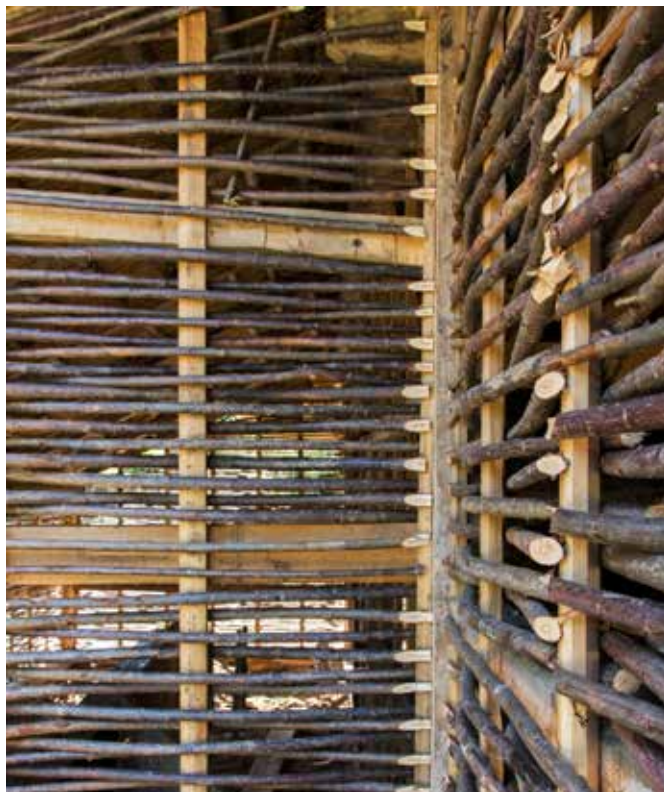
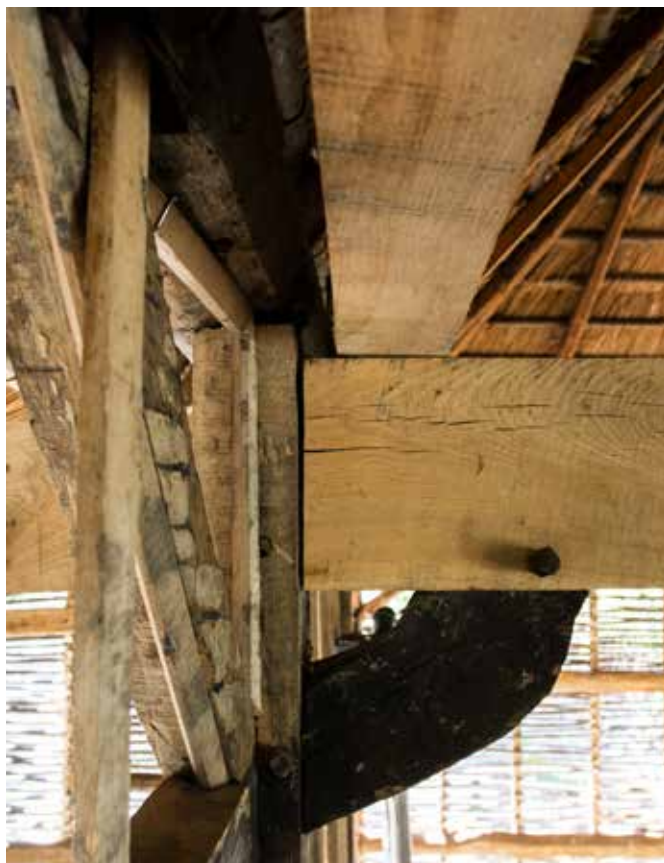
Na het demonteren van de stro dakbedekking en de leem- en vitswerk invullingen, is de volledige houtstructuur waar nodig uitgebijld en gecontroleerd. Knopen en verbindingen zijn gecontroleerd en indien nodig hersteld. Te sterk aangetaste onderdelen zijn vervangen identiek naar houtsoort en profilering. In functie van de graad van aantasting is ervoor gekozen om bepaalde onderdelen in hun geheel te vernieuwen of plaatselijke nieuwe onderdelen in te brengen met de gepaste houtverbindingen. Het aanwenden van nieuwe restauratietechnieken zoals het polymeerchemisch herstel van knopen en balkkoppen, en het versterken van houten onderdelen door opgelijmde wapening is enkel uitgevoerd indien dit te motiveren was omwille van het maximale behoud van het bestaande historisch materiaal en de museale waarde van de constructie. Na restauratie van de houten structuur werd het geheel curatief-preventief behandeld tegen houtaantasting door insecten en zwammen.

De Kempische hoeves zijn grotendeels opgebouwd als een houten vakwerk gebouw. De wanden zijn opgevat als stijlen en regelwerk ingevuld met leem- en vitswerk (Kempische methode). De dakconstructie bestaat uit houten spanten die afsteunen op metselwerk funderingsmuurtjes; gordingen ondersteunen samen met rondhouten kepers het strodak.

De houten constructie vertoont op verschillende plaatsen aantasting door houtrot (aansluiting fundering/houten stijlen, muurplaten, balkkoppen,...) en houtaantastende insecten.
